Gefährdete Gebäude

In der aktuellen Ausgabe haben wir eine Auswahl von zwei Gebäuden aus Bergedorfs Vorzeigestraße, dem Sachsentor, ausgewählt. Es sind dies die Nummern 50 und 17. Diese Auswahl ist nicht abschließend, denn leider sind weitere Gebäude, wie zum Beispiel Sachsentor 10, gefährdet, die wir Ihnen in den kommenden Ausgaben vorstellen werden.

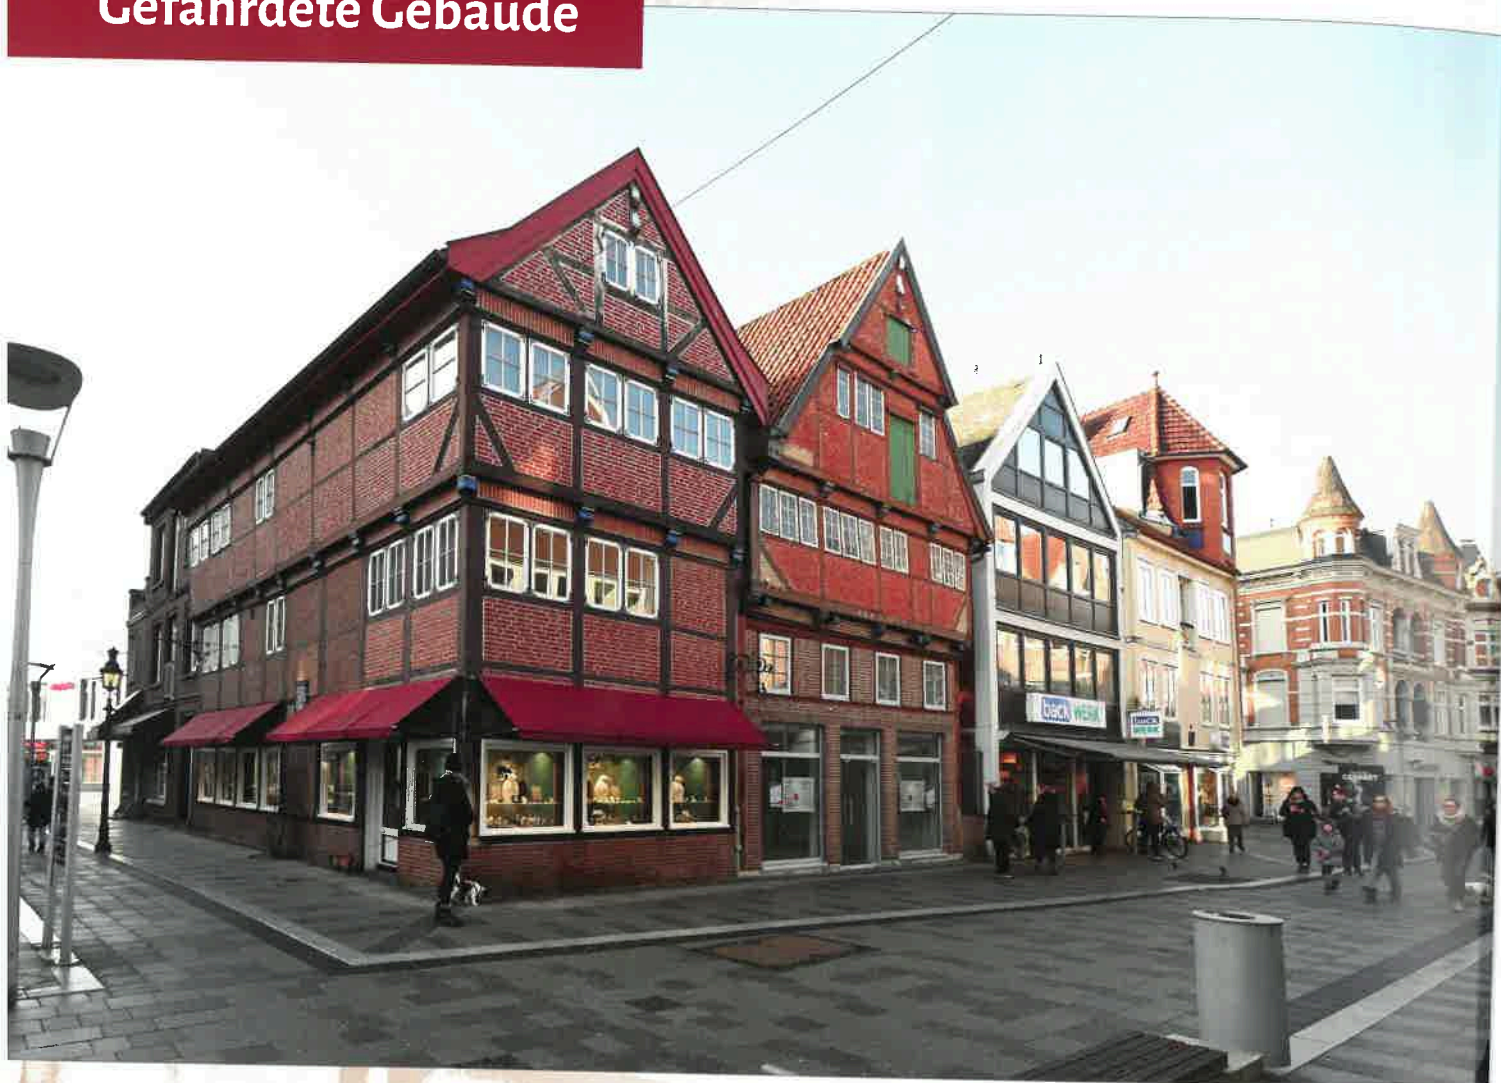
Noch ermöglichen die beiden Häuser an der Ecke einen lebendigen Blick in die Vergangenheit. Foto: Jörn Lindemann

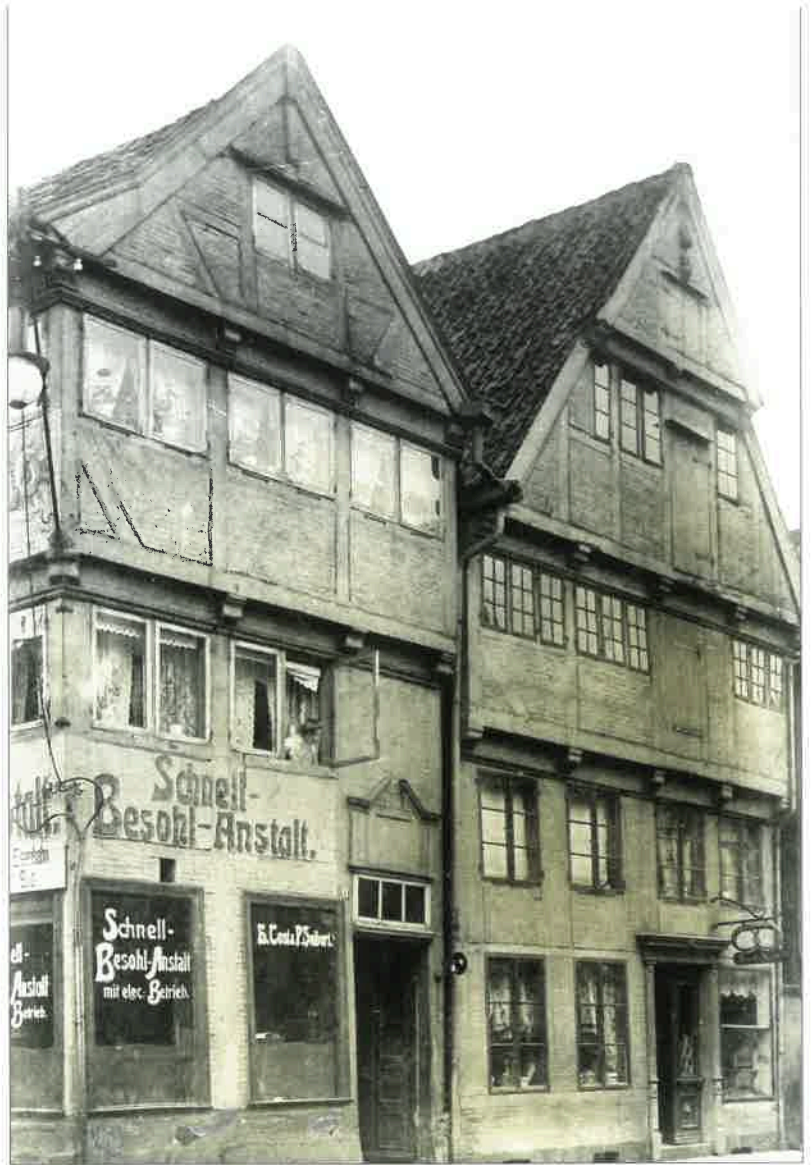
Sachsator 52 und 50 im Jahr 1900.

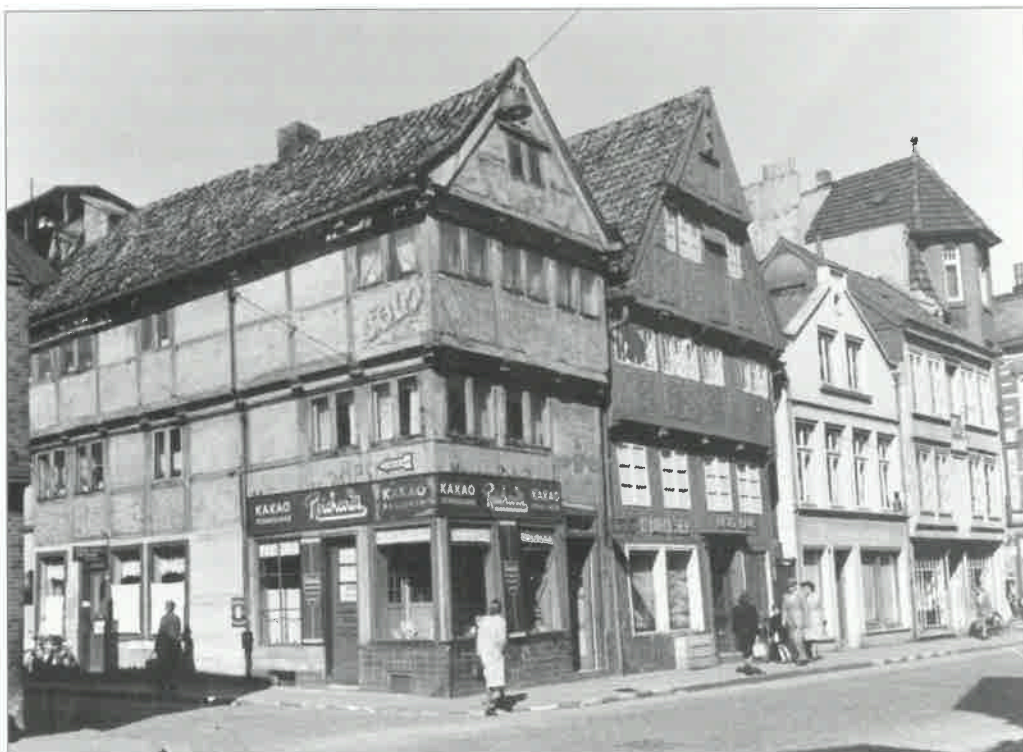
Dieselben Häuser Anfang der 1950er Jahre.

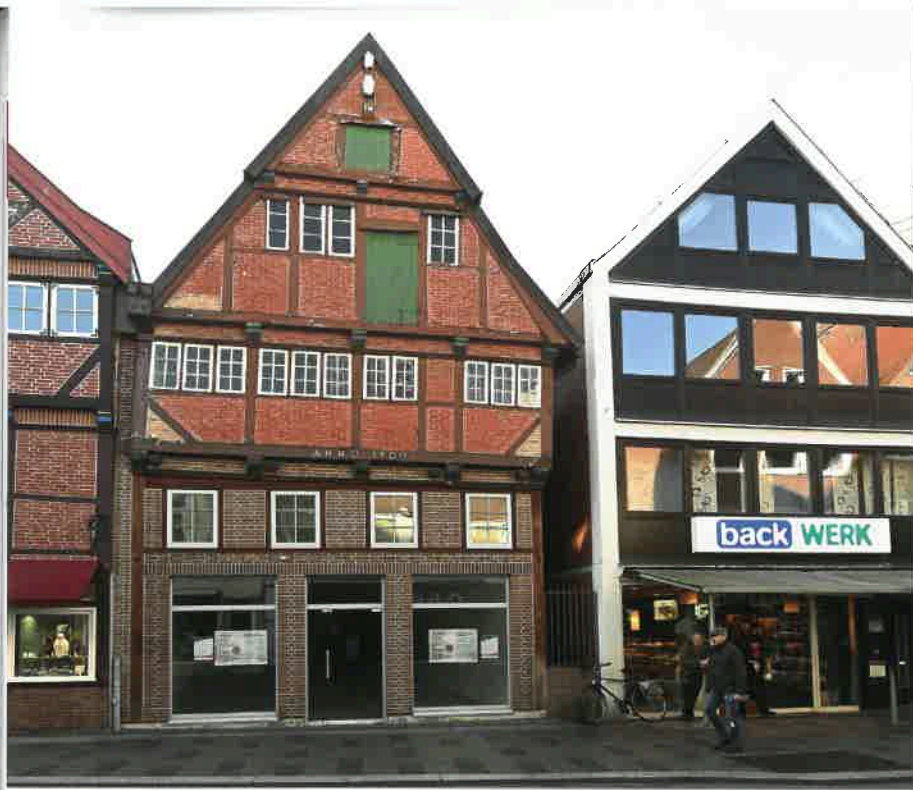
Das historische Obergeschoss auf dem Nachbau des Erdgeschosses. Der jahrelange Leerstand gefährdet den denkmalgeschützten Bau. Foto: Jörn Lindemann

viel zu dunklen Verblendmauersteinen an der Erdgeschossfassade zu erkennen, die als „antik handformartig mit genarbter Oberflächenstruktur“ seit den 1970er Jahren immer wieder für Verdruss bei Denkmalpflegern und Bauhistorikern gesorgt haben. Das durch die Jahrhunderte verformte Fachwerk-Obergeschoss sitzt nun auf einem streng rechtwinklig neu errichteten Erdgeschoss. Dieser Planungsfehler musste durch eine einseitige Verkeilung des Obergeschosses kaschiert werden, der alte Gebäudeteil wirkt nun wie aufgesetzt.

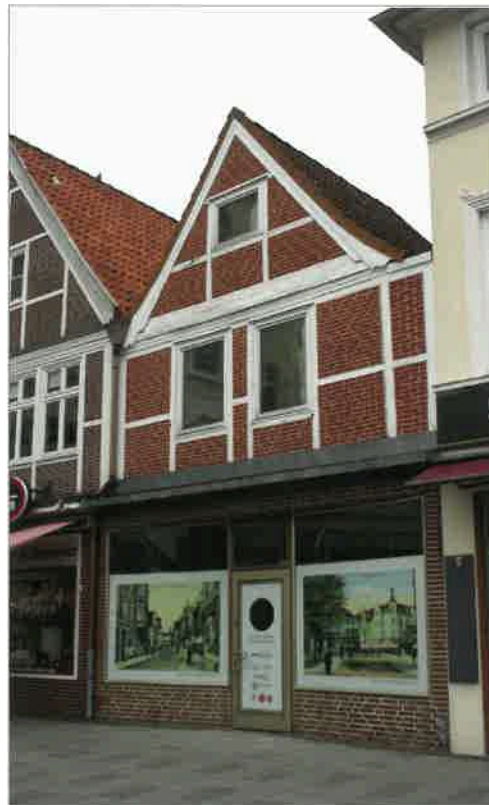
Sachsentor 17 leerstehend. Die leeren Schaufensterscheiben mit historischen Abbildungen zugeklebt, über dem Tür-guckloch die zynische Beschriftung: „Es geht voran. Sehen Sie selbst!“

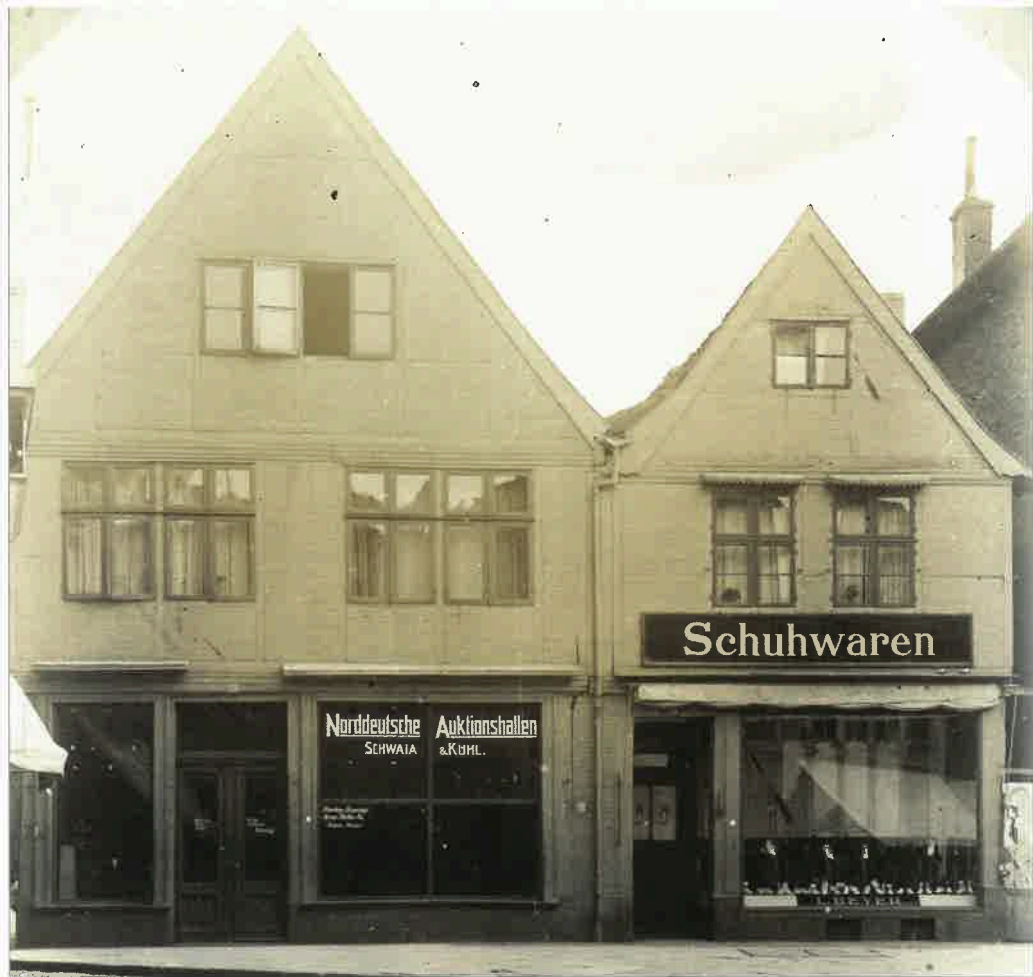
Unterhaltungsmaßnahmen sind aber offensichtlich unterblieben. Nach der Aufgabe von „Klier Moden“ vor einigen Jahren, steht das Gebäude leer. Ohne denkmalrechtliche Genehmigung begonnene Bauarbeiten im Inneren wurden Anfang 2019 stillgelegt, dabei konnte festgestellt werden, dass „vitale Teile der Tragkonstruktion entfernt wurden“ (aus der Antwort des Denkmalschutzamtes auf das Auskunftsersuchen der FDP-Fraktion Bergedorf vom 24.10.2019). Darüber hinaus wurde festgestellt, dass die Fußbodenkonstruktion im Erdgeschoss ausgebaut worden war. Eine Notaussteifung mit stählernen Drehsteifen, die durch die Glaseingangstür zu sehen sind, erfolgte als letzte Maßnahme, seitdem ruhen jegliche Instandsetzungs- und Instandhaltungsarbeiten seit über einem Jahr. Durch das Dach dringt Wasser in das Gebäude und der Schädlingsbefall an den Holzkonstruktionen kann unvermindert fortschreiten. Trotz des Denkmalschutzes für das historische Gebäude geschieht hier nichts zu dessen Rettung. Durch die jahrelang unterlas-

sene Instandsetzung und die derzeitige bewusste Inkaufnahme des weiteren Verfalls, ist dieses historische Gebäude das am meisten gefährdete Denkmal in Bergedorf.

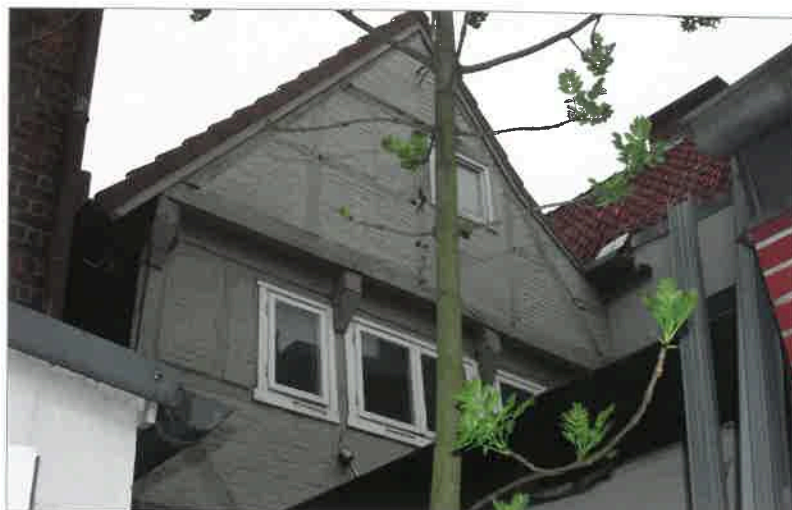
Rückwärtiger Fachwerkgiebel des Hauses Sachsen-tor 17 mit Ziersetzung bei der Backsteinausfachung. Foto: G. Dahms, 02.05.2019

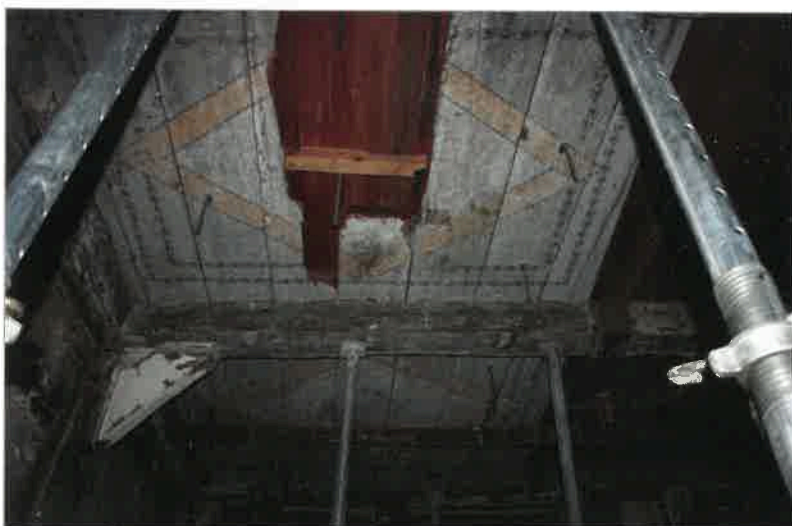
Aussteifungen im Inneren und Schablonenmalereien an der Decke des Erdgeschosses, Sachsen-tor 17. Foto: G. Dahms, 02.05.2019

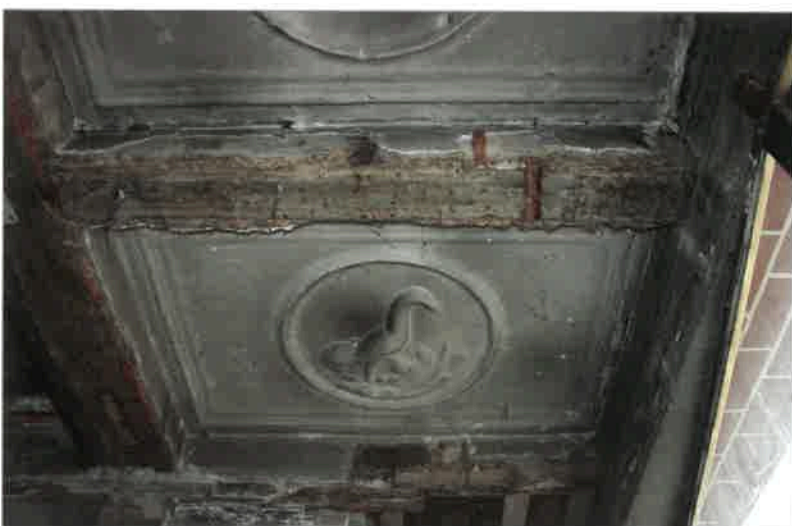
Figurale Stuckornamente im Erdgeschoss, Sachsen-tor 17. Foto: G. Dahms, 02.05.2019
